HAインプラントの臨床応用における有用性

長島 悟

長島デンタルクリニック（神奈川県開業）

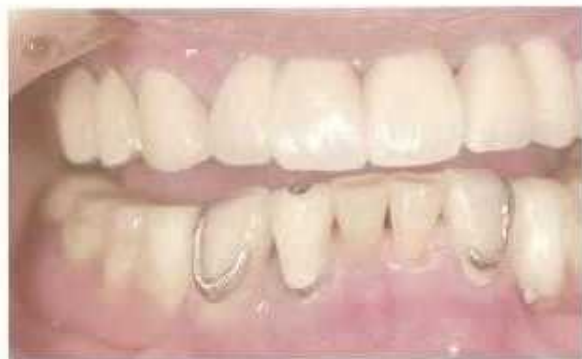
図 01-01：術前の頬側面観。 $\overline{2}$ の歯頸部には根中央部に亀裂線が認められる。

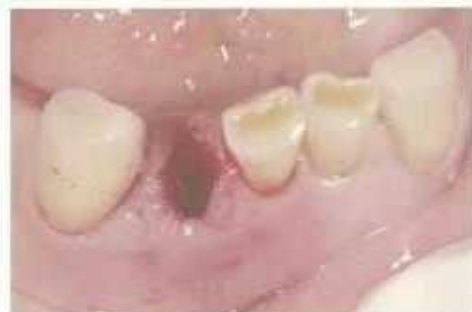
図 01-02：抜歯後の咬合面観。縫合や骨の再生に不利な条件にならないように、なるべく周囲の骨壁や歯周組織にダメージを与えないように抜歯する。

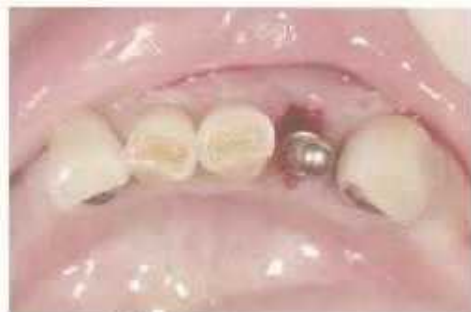
図 01-03：抜歯後の頬側骨壁の吸収を想定して、抜歯窩の舌側壁に沿ってインプラント床を形成する。このときインプラントが傾斜埋入にならないように、隣在歯の方向、角度を参考にしてトライアルピンで確認する。

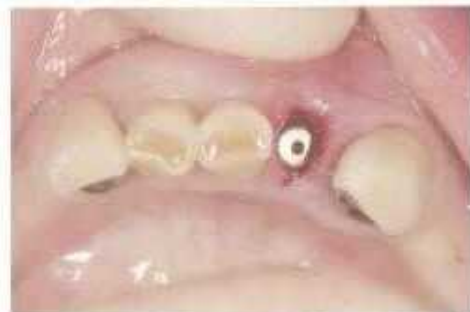
図 01-04：直径 3.25 mm、長さ 10 mm のシリンダータイプのスプライン HA インプラントを埋入した状態の咬合面観。筆者は、あまり咬合力がかからない下顎前歯部と上顎側切歯には、シリンダータイプのインプラントを使用している。審美ゾーンのため、インプラントは深めに埋入する。

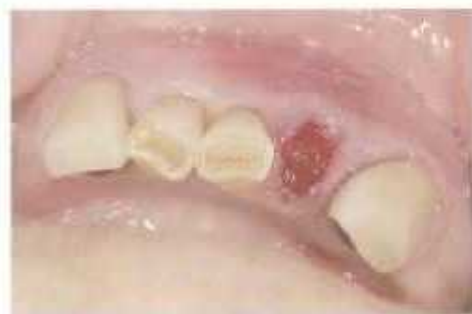
図 01-05：インプラント周囲に抗生物質を添加した骨補填材を填入し、血餅保持のためスポンゼルで封鎖する。抜歯前の歯肉縁の状態を維持するためにも、縫合はしない。

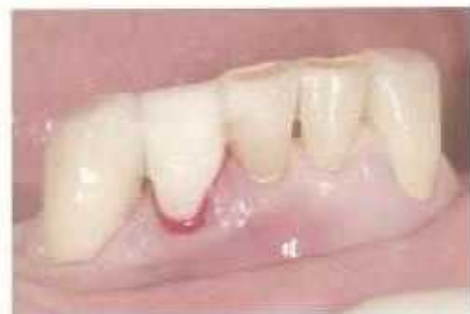
図 01-07：歯肉縁形態の保持のため、オベイトポンティック形態を付与したテンポラリークラウンを両隣在歯にスーパーボンドで固定する。

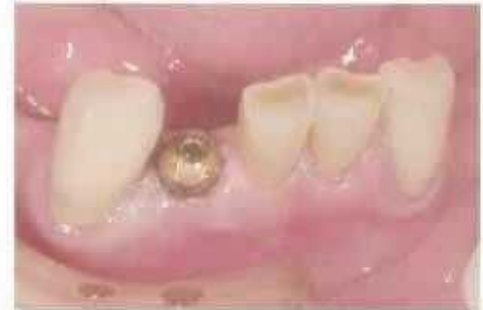
図 01-10：付着歯肉が十分に存在したので、レーザーにてカバースクリュー上の歯肉のみを切除し、ボーンカウンタードリルでインプラント周囲の骨を削合し、ジンジバルカフを装着した。

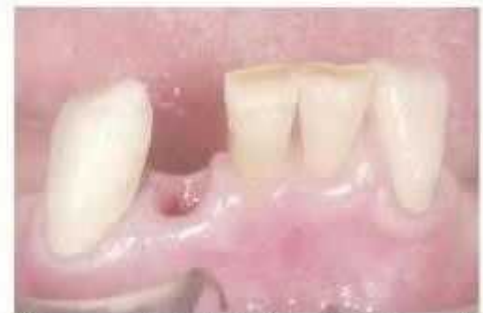
図 01-13：プロビジョナルレストレーションを装着して1ヵ月後の頬側面観。歯肉縁は退縮せず、抜歯前の歯肉縁形態を維持している。

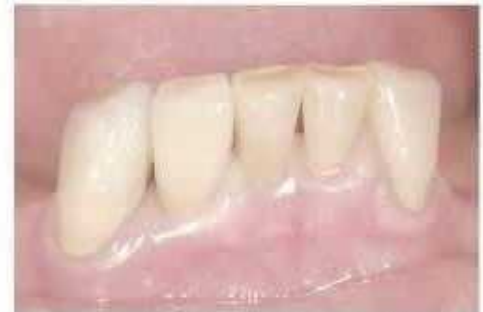
図 01-16：最終上部構造を装着。歯頸部の歯肉スキャロップフォームの連続性は保たれている。

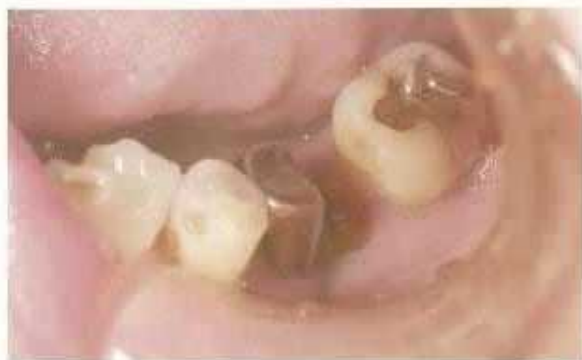
図 02-01：術前の咬合面観。歯肉に発赤、腫脹は認められない。

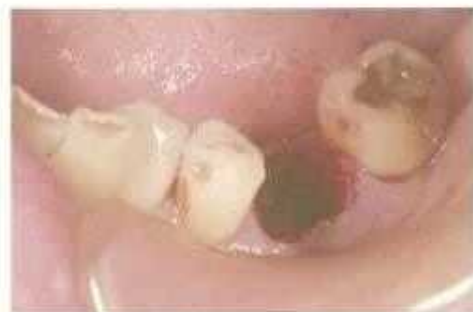
図 02-02：抜歯後の状態。抜歯窩および周囲歯肉の不良肉芽を十分に掻爬する。

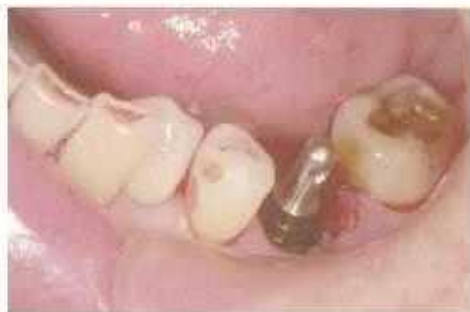
図 02-03：下顎大臼歯部は抜歯窩中央部にインプラント床を形成し、トライアルピンで角度、方向、深さを確認する。

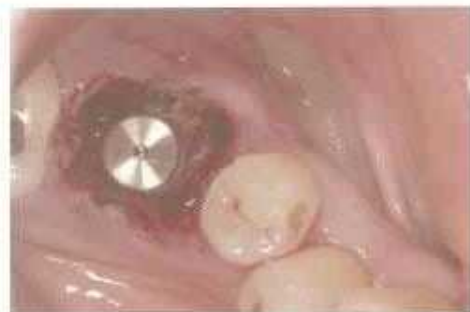
図 02-04：直径 5.0 mm、長さ 10 mm のツイストタイプのスプライン HA インプラントを埋入した咬合面観。インプラントは根尖側 2 mm の範囲だけで初期固定を得ている。ジャンピングディスタンスは、インプラント径から考えて 5 mm 以上は存在する。

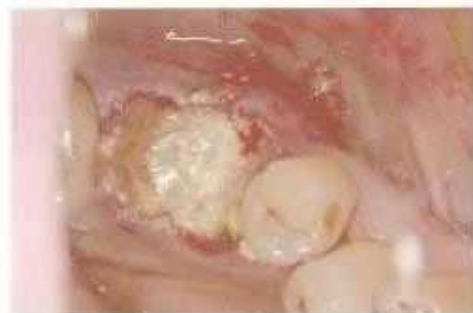
図 02-05：ジャンピングディスタンスであるインプラントの周囲に抗生物質を添付した骨補填材を填入する。骨補填材は血餅の保持が目的であるため、圧を加えて填入する必要はない。

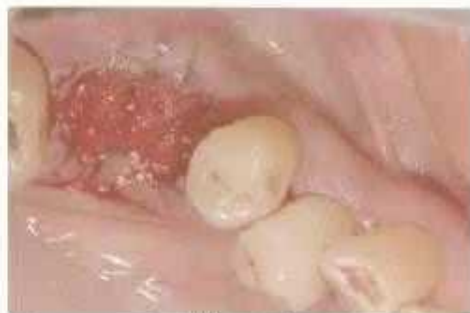
図 02-06：さらに血餅の保持のためスポンゼルで抜歯窩を封鎖し縫合を行う。ここでは、ジャンピングディスタンスが 5 mm 以上あるため、骨補填材の流出防止のために縫合を行っている。弁を閉鎖する必要はない。

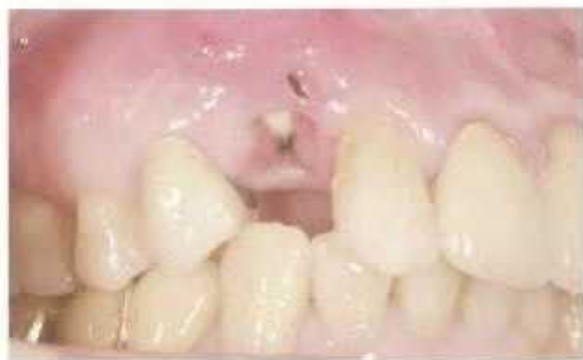
図 03-01：術前の頬側面観。歯肉の裂開などからかなり唇側骨壁が吸収していると予想された。

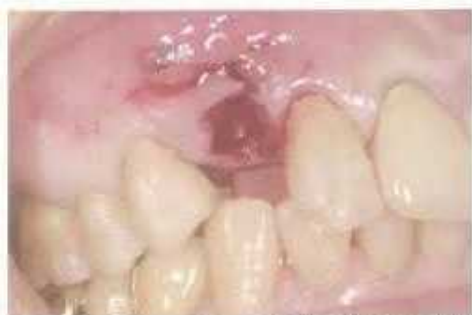
図 03-02：フラップレスの抜歯即時埋入を前提として慎重に抜歯するが、術前の予測どおり唇側骨壁の吸収が顕著であることを再確認する。

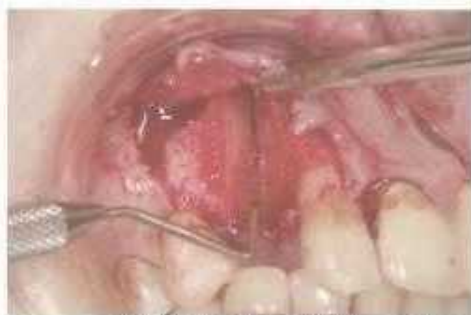
図 03-03：歯肉粘膜を剥離した状態。唇側骨壁は根尖部まで吸収されていた。

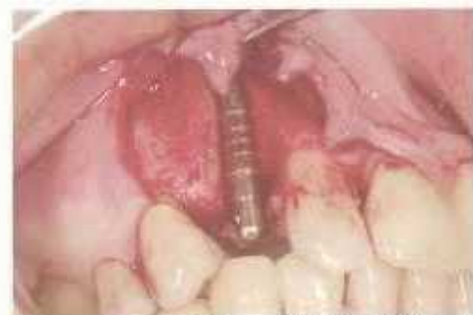
図 03-04：トライアルピンを試適した状態。なるべく3壁性の骨欠損に近づくように、抜歯窩の舌側壁をさらに一層削りこむようして口蓋側寄りにインプラント床を形成した。また、骨補填材の填入によって唇側に十分な血餅が保持できる目的と、確実に抜歯窩の閉鎖を行えることを想定しながら深めに埋入する。

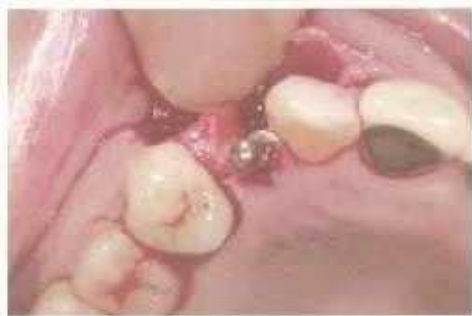
図 03-05：同咬合面観。HDD（唇舌的骨欠損）とHDW（近遠心的骨欠損）の基準比率*に照らし合わせ、自然治癒を利用した骨再生が十分に可能であることを確認した。

現在であれば、2 症例ともフラップレスで処置できたと思われる。頬側骨壁が根尖部まで吸収している裂開症例でも、HDD（唇頬舌的骨欠損）が HDW（近遠心的骨欠損）よりも大きければ、VDH（垂直的骨欠損）の大きさに関係なく骨再生が可能である。このような症例は、ともかく歯肉が裂開しないような十分な減張切開ときっちりとした縫合が大切であると思われる。

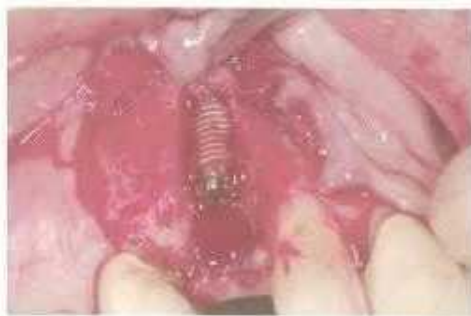
図 03-06：直径 3.75 mm、長さ 11.5 mm のツイストタイプのスプライン HA インプラントを埋入。GBR を併用するため、十分な血液供給を促すようデコルティケーションを行った。

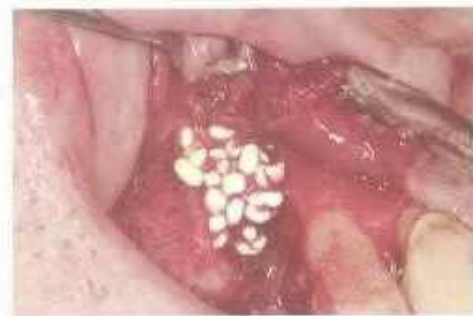
図 03-07：抜歯窩の唇側裂開部にアクリロマイシンを添加したバイオリゾルブ*を填入した。

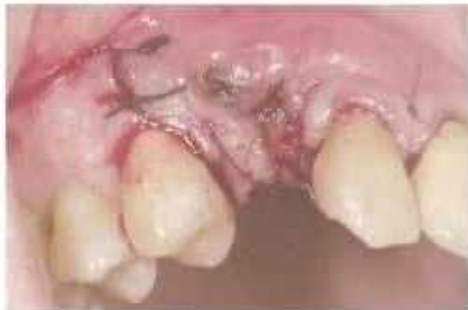
図 03-08：剥離した歯肉粘膜の根尖部骨膜に減張切開を加え、抜歯窩を確実に被覆して縫合した。

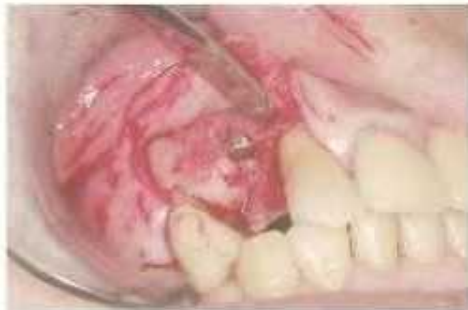
図 03-11：インプラント二次手術時の状態。歯肉粘膜を剥離すると抜歯窩およびインプラント周囲は骨様組織で満たされている。

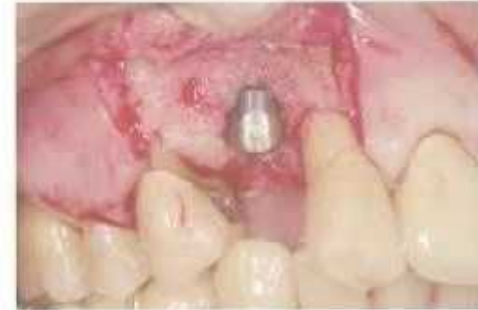
図 03-13：審美性を考慮して結合組織の増大をはかった。短く切断したジンジバルカフを装着して剥離した粘膜骨膜弁を復位することで、ジンジバルカフを柱にしたテント状のスペースに結合組織が増殖することを期待した。

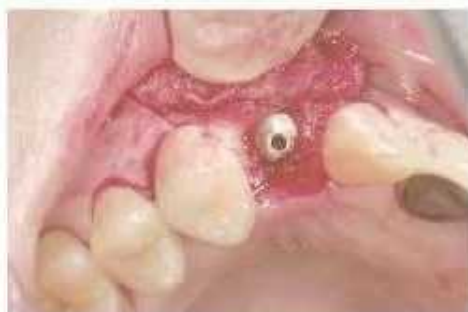
図 03-14：咬合面観。結合組織の増大を補助するために、ジンジバルカフの周囲にコラテープを挿入した。

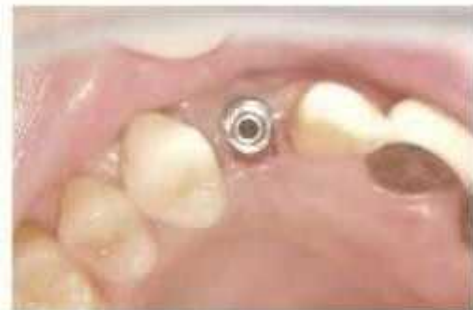
図 03-17：上部構造製作のための印象採得を行うためインプレッションポストを装着した状態。ポストの角度からインプラントが傾斜埋入になっていないことがわかる。

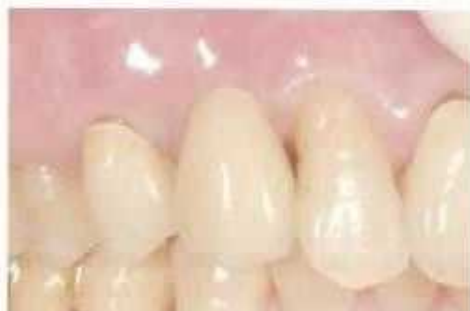
図 03-21：装着1年後の状態。歯肉は安定し、歯間乳頭の再生も確認できる。

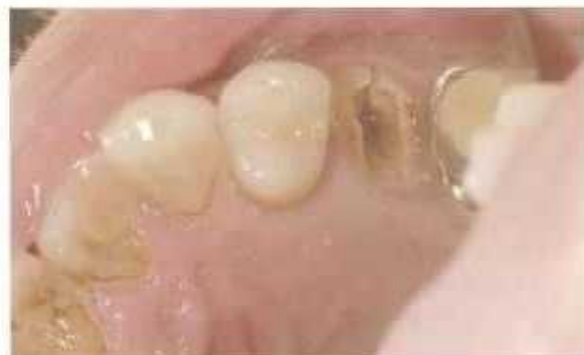
図 04-01：術前の咬合面観。5の歯根中央部に頬舌的な破折線が確認できる。

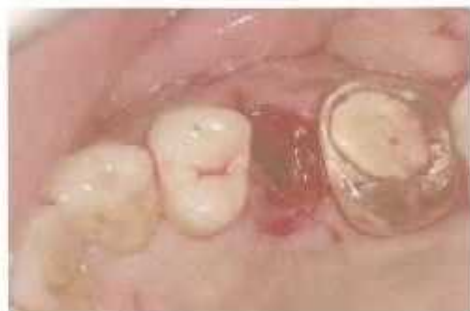
図 04-02：抜歯後の状態。頬側骨壁が根尖部付近まで吸収しているため、GBRを併用した抜歯即時埋入インプラントを行うこととした。

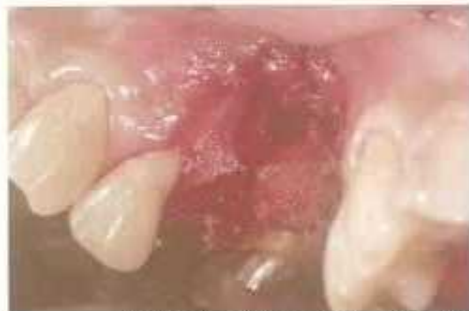
図 04-03：歯肉粘膜を剥離した状態。根尖部まで頬側骨壁が吸収している。上顎洞までほとんど距離がなかったため、ソケットリフトも同時に行った。

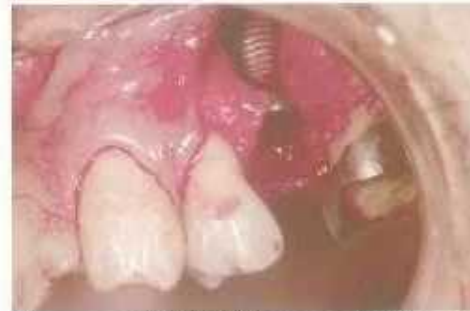
図 04-04：口蓋側低位になるようインプラント床を形成し、さらに喫煙者のため、歯肉の治癒が遅延し歯肉の裂開の恐れがあるので、インプラントは通常より1 mm 深く埋入した。

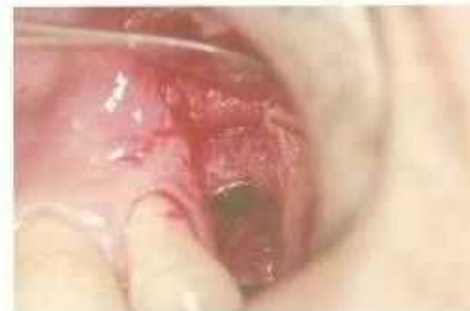
図 04-07：より十分な付着歯肉を獲得できるように、歯肉粘膜を口蓋側から全層弁で剥離し歯肉弁根尖側移動術を行った。インプラント周囲に十分な骨様組織で囲まれている。

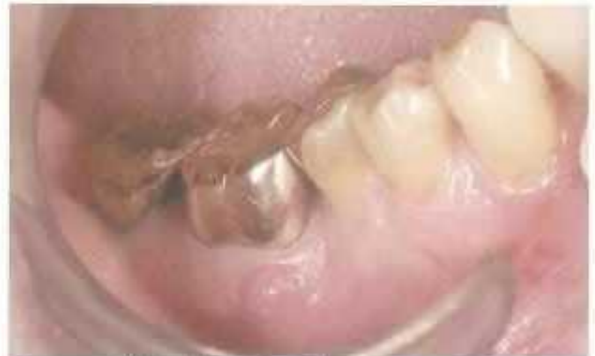
図 05-01：術前の頬側面観。6の頬側近心根の根尖部にフィステルが生じている。

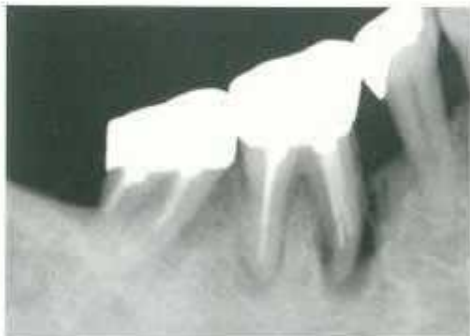
図 05-02：術前のX線像。近心根に根尖病巣があり歯周ポケットと交通している。近心根のみ抜去しても遠心根や8の予後も不良であると予想されたので、抜歯即時埋入インプラントの計画を立てた。

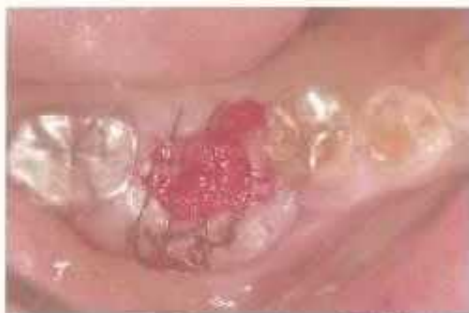
図 05-06：インプラント周囲に骨補填材を填入し、血餅保持のためスポンゼルで閉鎖し単純縫合を行う。

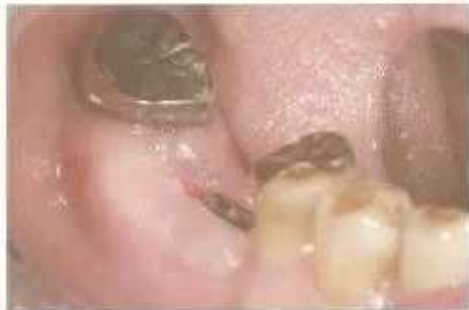
図 05-08：インプラント埋入2ヵ月後の状態。すでに頬側のフィステルは消失している。

根尖病巣によって抜歯に至ったケースでは、抜歯即時埋入インプラントは禁忌とされてきた。しかし、不良肉芽を可及的に完全除去することで骨再生には全く影響が生じなかった。さらにHAインプラントを使用することで、本症例のように早期に骨が再生されることにより、周囲の骨吸収も防ぐことができた。また、歯肉を切開する必要がないので、短期間で治療を終えることができた。

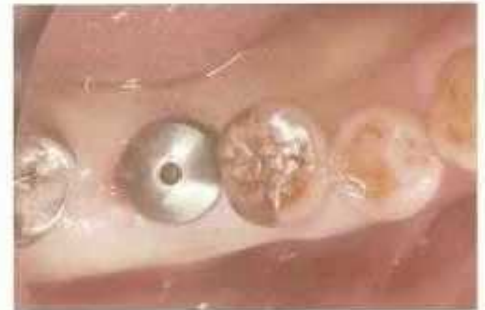
図 05-10：インプラント二次手術が終了し、ジンジバルカフを装着した状態の咬合面観。十分な付着歯肉があり、歯肉弁根尖側移動術は行っていない。
